# Les colonnes de granite du ribat de sousse Étude des altérations et de leurs causes. Proposition d'intervention de restauration

# Les colonnes de granite du ribat de sousse

## Étude des altérations et de leurs causes.

## Proposition d'intervention de restauration

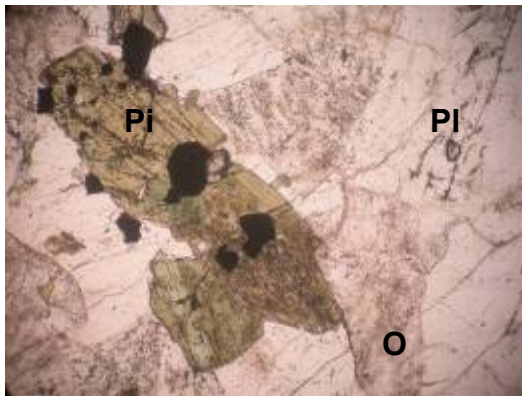
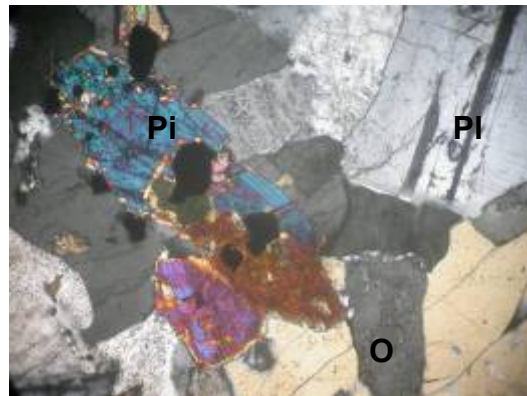
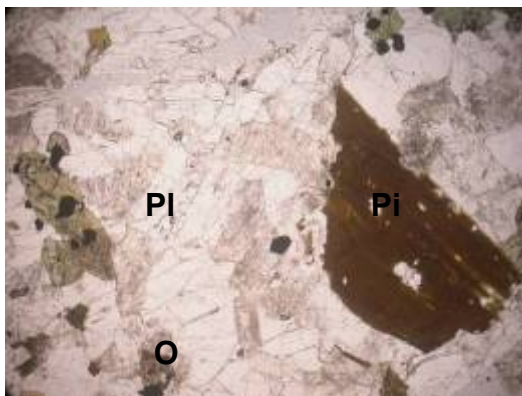
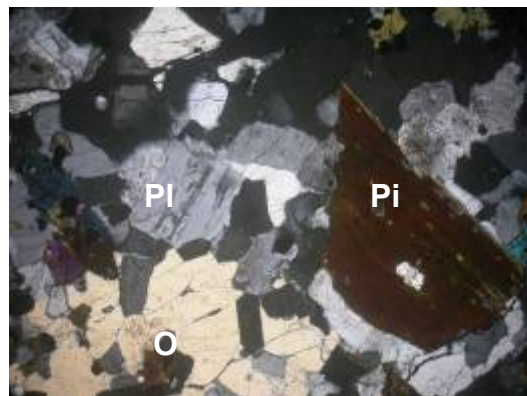
Microphotographies du granite gris, prismes de Nicol parallèles et croisés. On peut observer les cristaux de pyroxène (Pi), plagioclase (Pl) et orthose (O). Dans ces échantillons, les feldspaths ne sont pas kaolinisés.

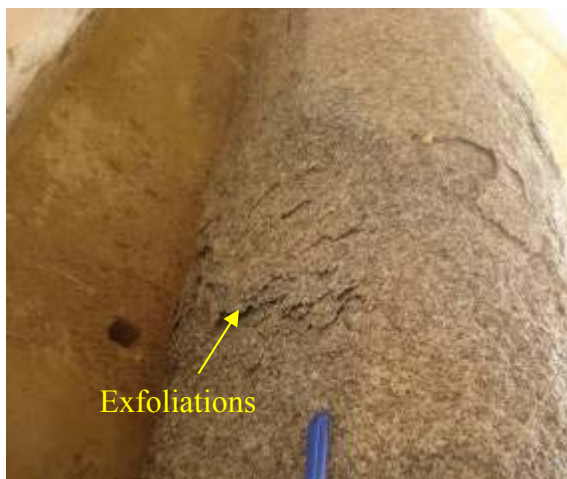
Foto 1

Les dégradations observées touchent davantage le granite gris, et en particulier les colonnes situées à l'extérieur du bâtiment. Ces dernières sont sujettes à des exfoliations, desquamations en plaque graves et arénisation qui détériorent la cohésion et la cohérence de la roche. (photos 1 et 2)

- Stabiliser les zones fissurées et soumises à une desquamation en plaque grâce à l'injection de résines, après avoir extrait les sels et séché de toute humidité.

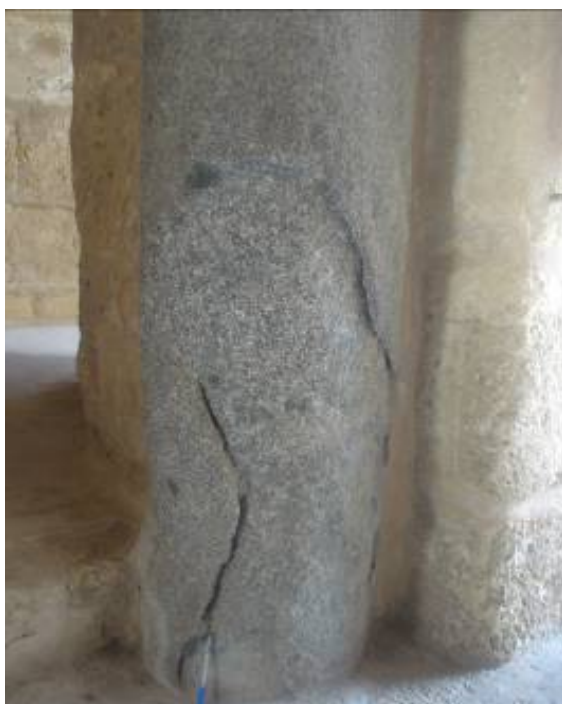
A l'intérieur, les colonnes sont également touchées par ces dégradations (desquamation en plaque et fissuration), mais dans une moindre mesure. Il a été vérifié que les colonnes ne sont pas exposées au soleil, et que l'humidité de la zone est très élevée (photos 3 et 4).

Photo 3 : colonne de granite gris, fissurée longitudinalement et présentant une desquamation en plaque.

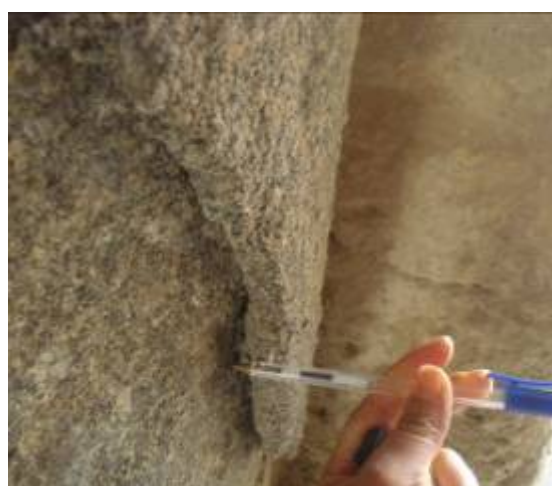
Photo 4 : colonne de granite rose, présentant une desquamation en plaque.

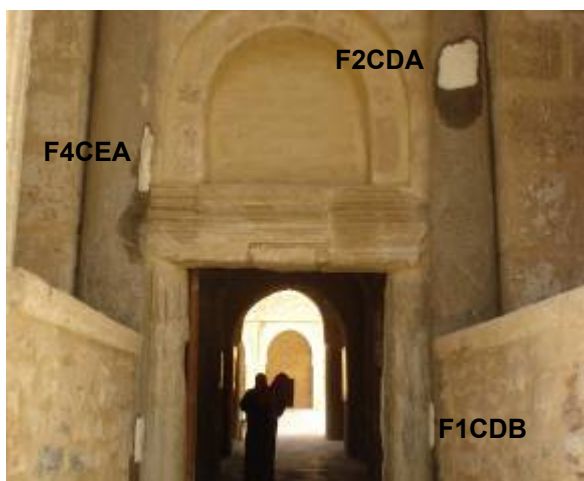
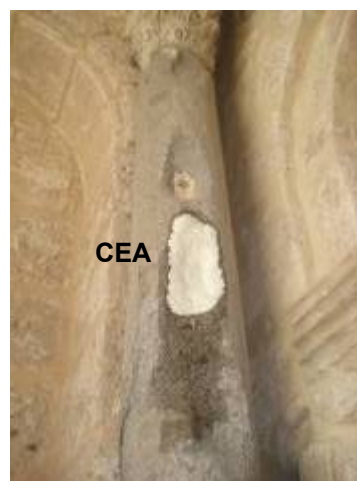
Pansements avec fibre de cellulose :

F1CDB: colonne de droite, partie basse; F2CDA: colonne de droite, partie haute; F4CEA: colonne de gauche, partie haute. CEB: colonne de gauche, partie base, n'a pas pu être analysée

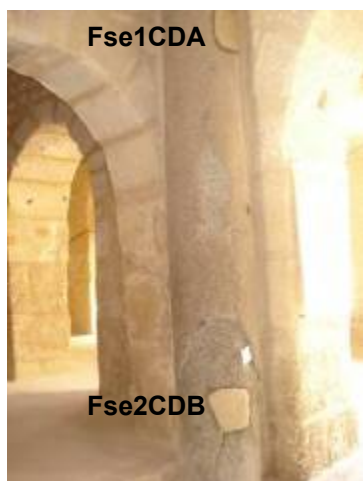
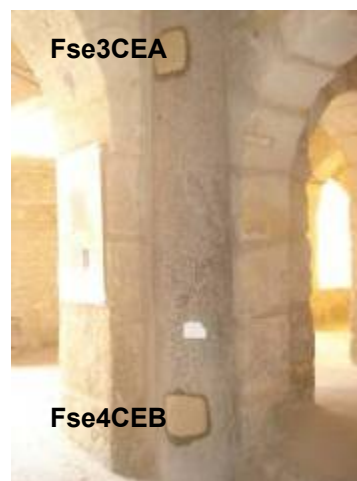
Pansements avec fibre de cellulose et sépiolite:

Fse1CDA: colonne de droite, partie haute Fse2CDB: colonne de droite, partie basse; Fse3CEB: colonne de gauche, partie basse; Fse4CEA: colonne de gauche, partie haute.

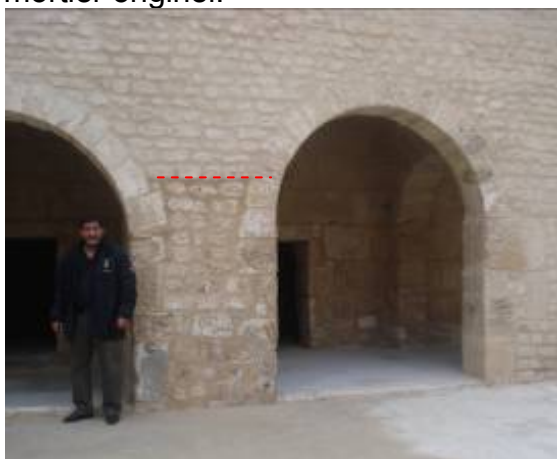
On observe sur les murs des tâches d'humidité qui s'étendent depuis le sol jusqu'à une hauteur d'environ 2 mètres dans certaines zones (photo 5). La majorité des blocs de pierre sont soumis à une importante arénisation. On observe cependant des blocs en parfait état de conservation, correspondant aux blocs de substitution. (photo 6)

Photo 5 : Ligne rouge : limite de capillarité

- Réduire les remontées capillaires. Du fait de l'envergure du monument, nous proposons intervenir avec un système électronique ne requérant ni manipulation ni contact avec le monument.

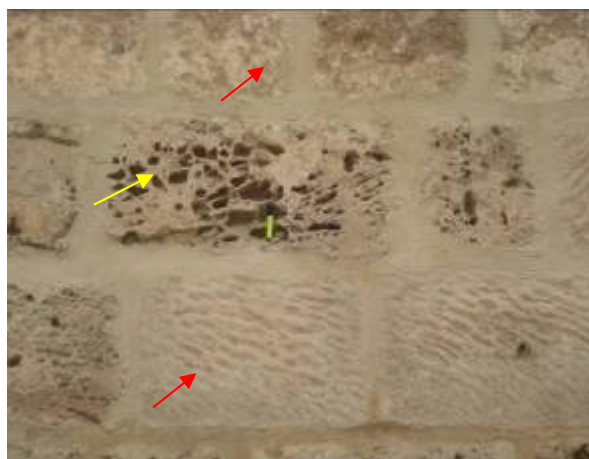
Selon les informations fournies par l'architecte Riadh Hadj Said, ces blocs de pierre en bon état ont été installés lors des dernières restaurations ayant été effectuées, et mis en œuvre avec un mortier aux propriétés différentes du mortier originel.

Photo 6 : flèche jaune : bloc de pierre originel.  
Flèche rouge : bloc de pierre de substitution.

Le mortier utilisé pour la substitution des blocs de pierre réalisés dans les murs semble être de composition différente, davantage compact et moins perméable que le mortier originel. Il est probable que ce matériau soit à l'origine des sels cristallisés autour des blocs de pierre ayant été remplacés. Du fait de la faible porosité du nouveau mortier et de la forte porosité de la pierre, les sels ont cristallisé dans la pierre, provoquant l'accélération de leur dégradation.

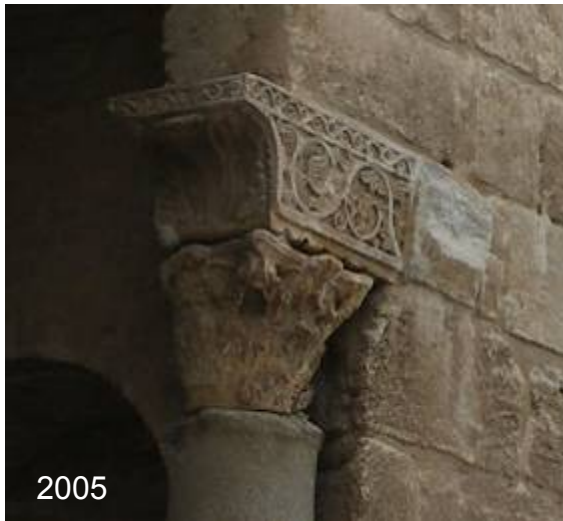
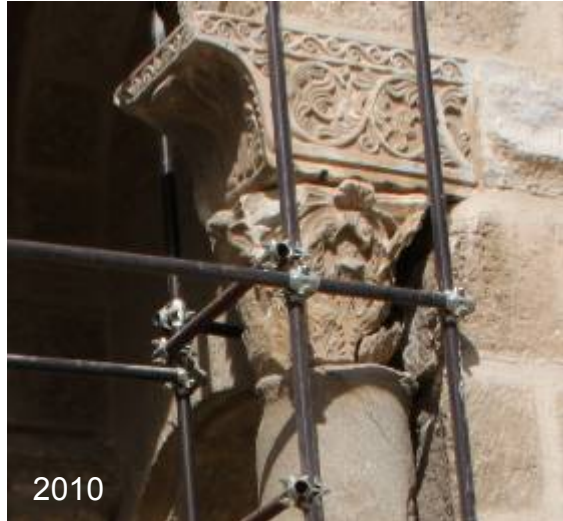
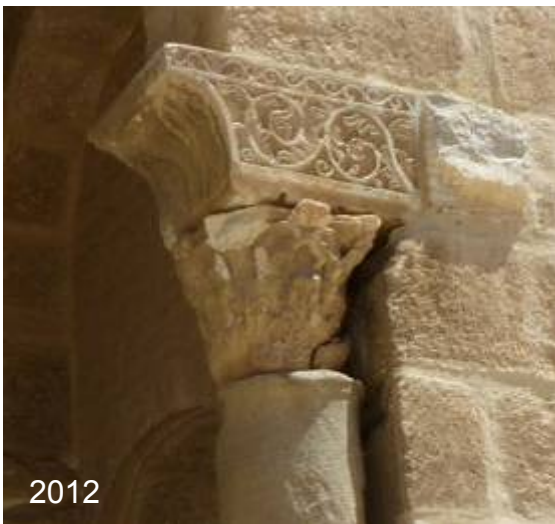
D'autre part, l'observation a également révélé la dégradation mécanique du chapiteau couronnant la colonne n°2. Cette dégradation est caractérisée par des fissures ayant provoqué à certains endroits la perte de matière. Un suivi de ces fissures a été réalisé, on peut ainsi observer sur les photos ci-jointes l'évolution des fissures au fil des années.

Dégradation mécanique d'un des chapiteaux de l'entrée (colonne 2)

Concernant le désordre mécanique observé dans le chapiteau, ce dernier est directement lié à la réalisation d'un étalement dans la zone d'entrée effectué dans le but de prévenir un possible effondrement structurel. D'autre part, la dégradation des colonnes peut avoir des conséquences graves sur les éléments décoratifs, mais ne constitue pas un facteur de risque pour la solidité structurelle de l'ensemble du bâtiment ou de la zone d'entrée.

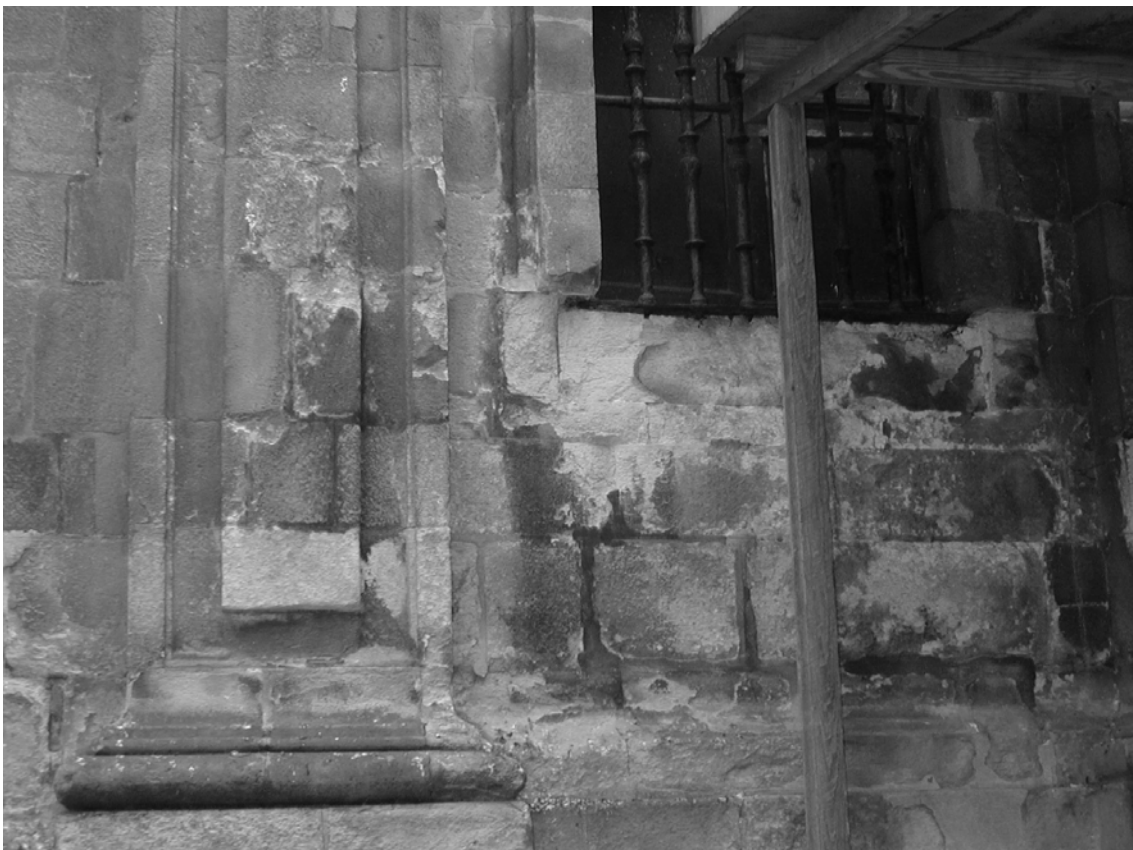
Erosions et desquamation en plaque sur des blocs de leucogranite de San Pedro, avec détails architecturaux de l'église des Capuchinas.

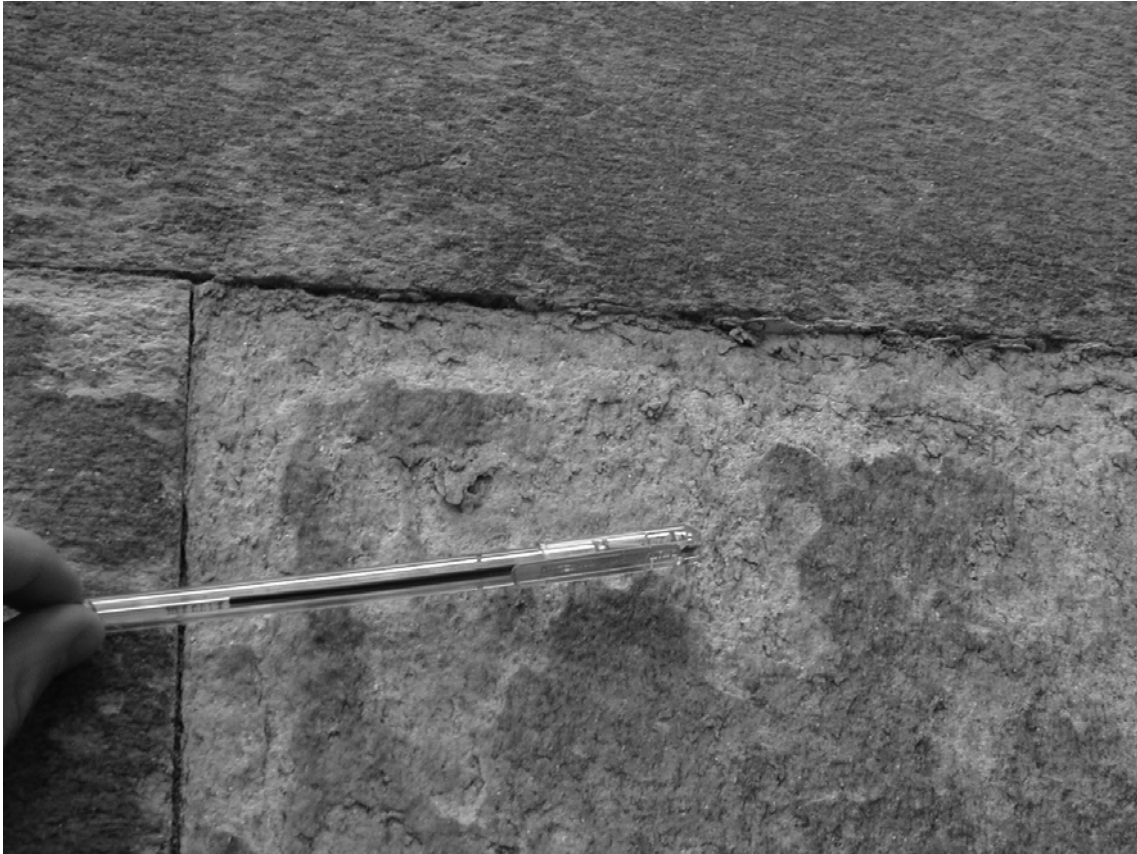
Desquamations sur les blocs de leucogranite de San Pedro dans la partie plus récente (1899) de la collégiale de Santa María del Campo.

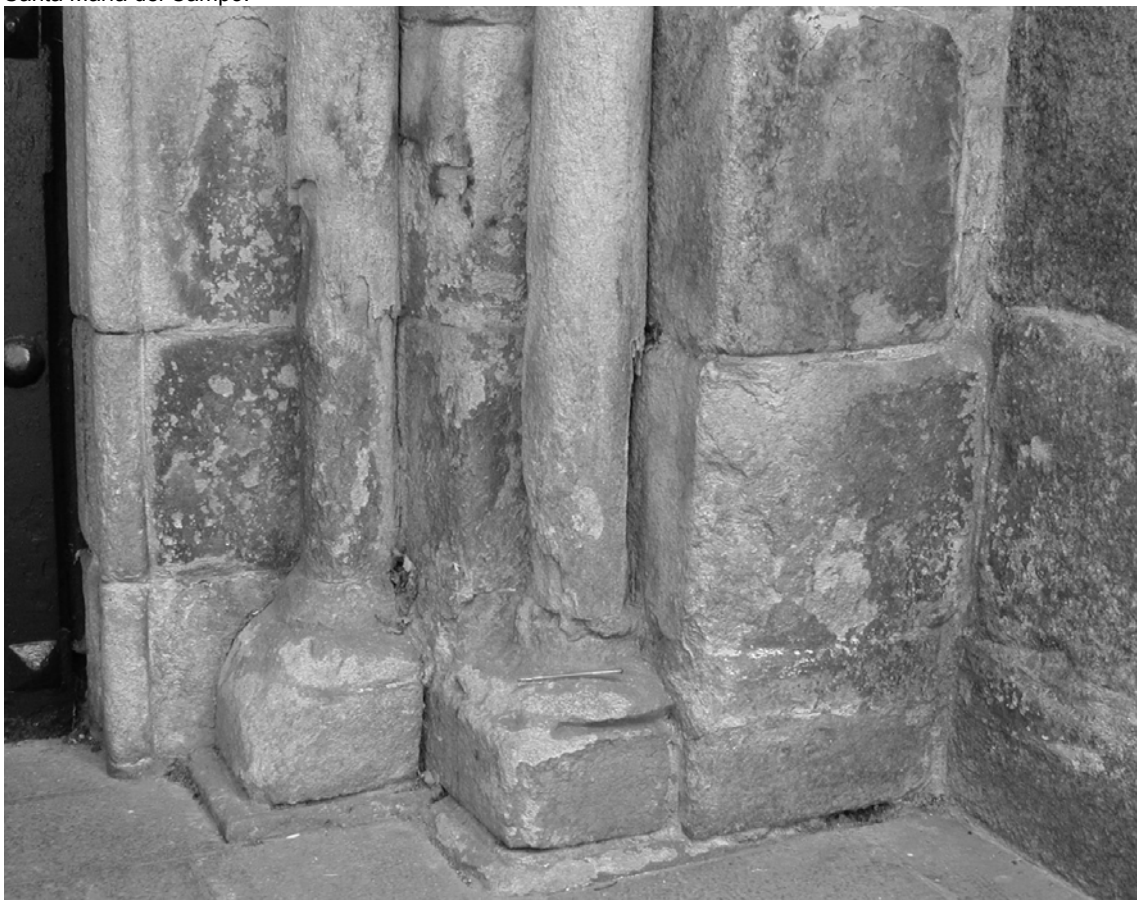
Erosion et desquamation en plaque sur le leucogranite de San Pedro, sur un des porches de la collégiale de Santa María del Campo.

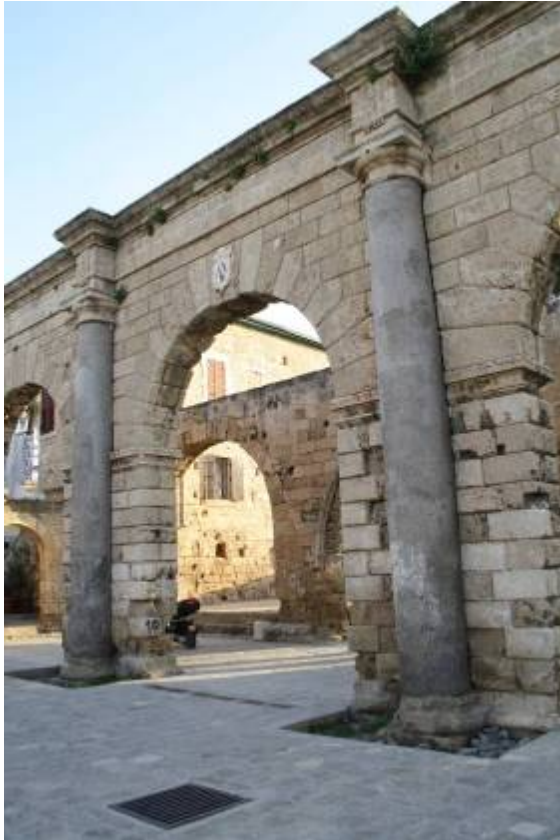
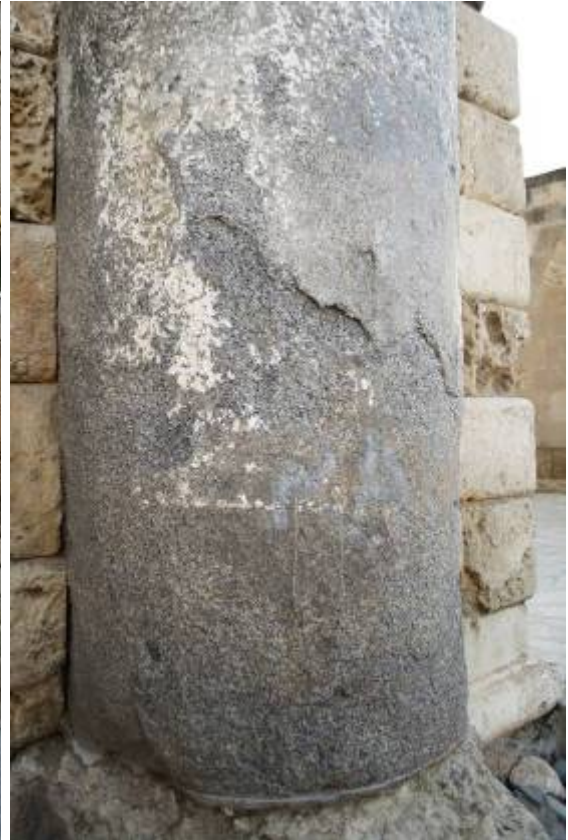
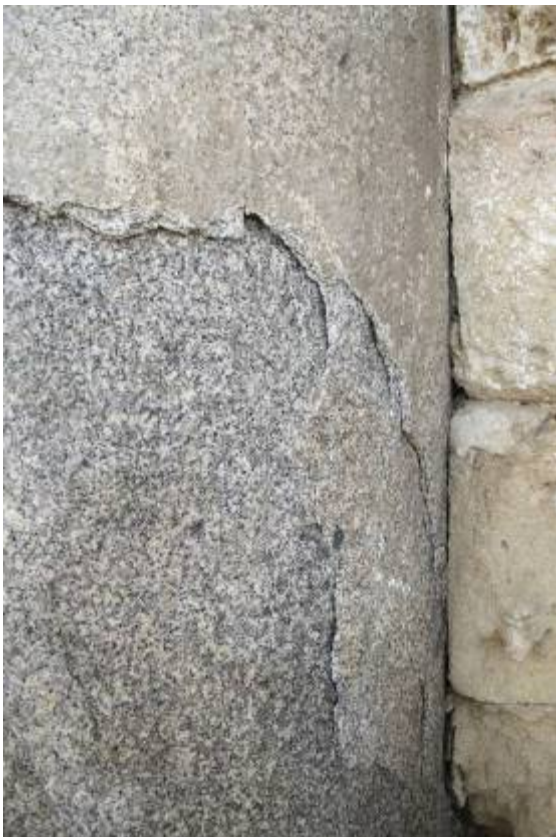
On retrouve sur les colonnes de granite gris qui décorent le triple portique d'entrée du palais vénicien de Famagusta (Chypre, construit au milieu du XVI<sup>ème</sup> siècle), une problématique bien similaire à celle de Sousse. Il s'agit de colonnes romaines de réemploi extraites des ruines de la ville de Salamina située non loin de là.

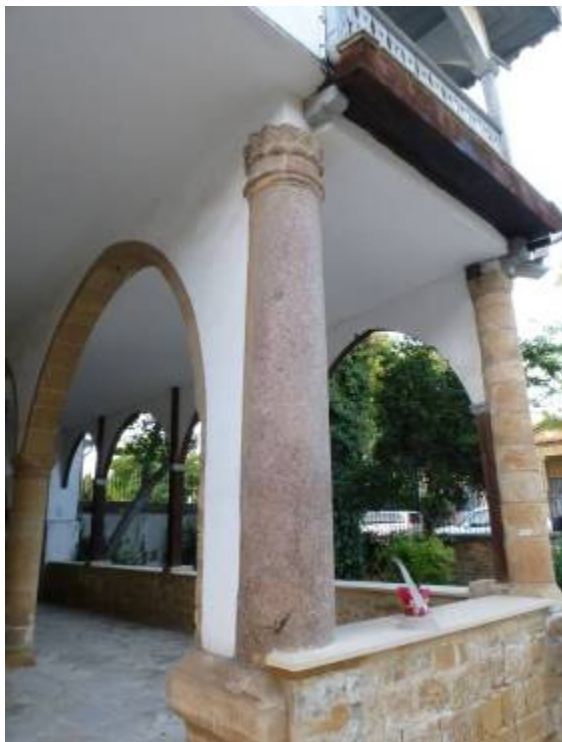
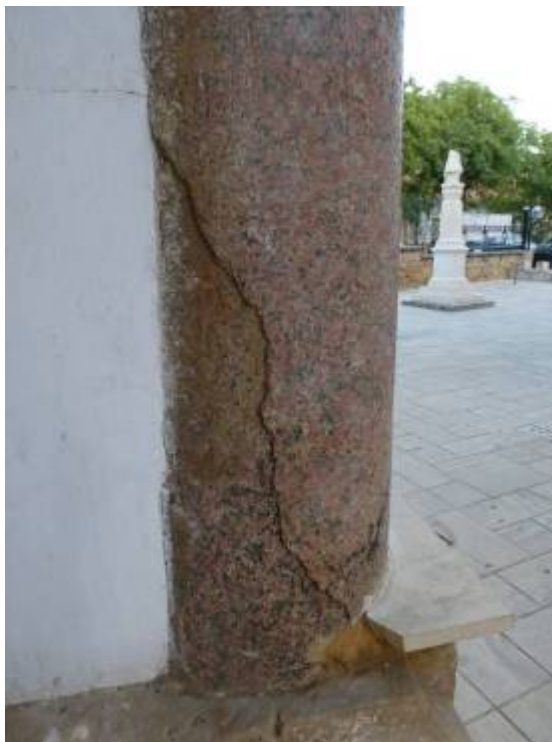
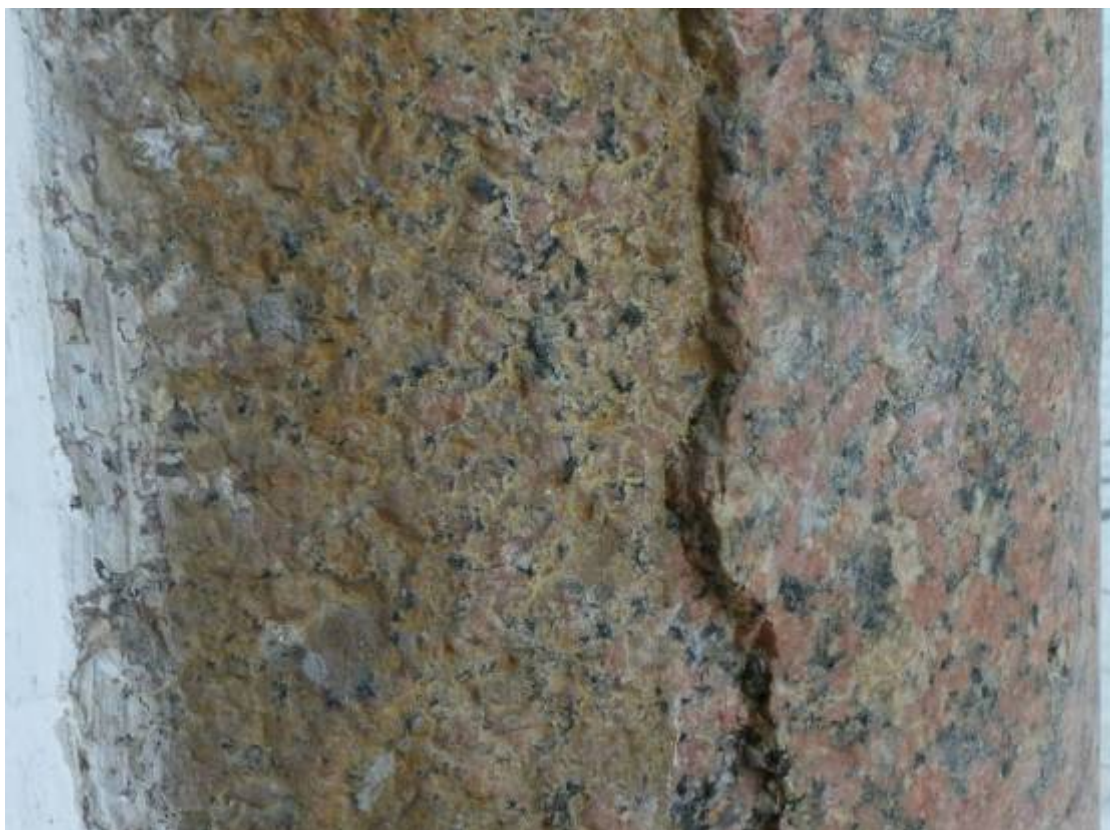
A Chypre, la dégradation par desquamation de plaques a également été observée sur des colonnes de granite rose provenant elles aussi de ruines

Colonne ayant subi un traitement de surface aux résultats douteux, ayant impliqué un changement chromatique important.

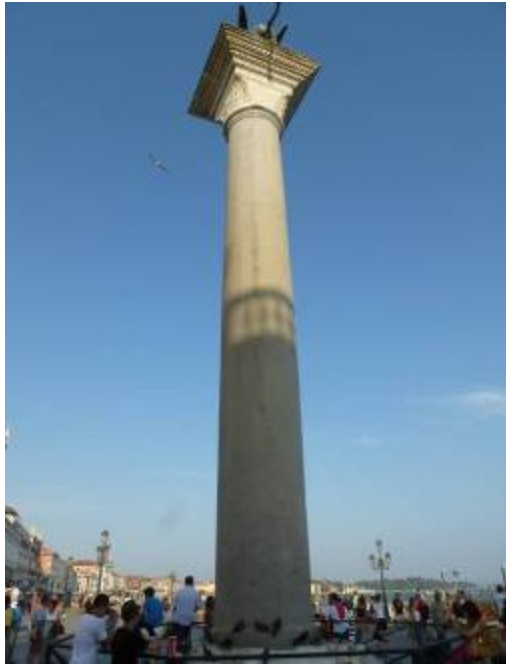
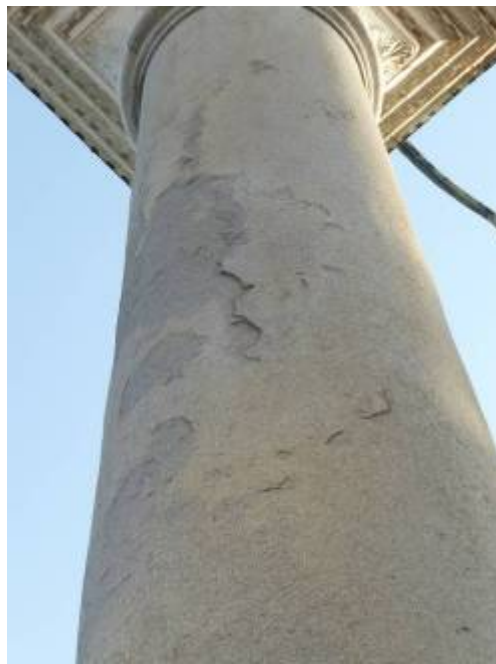
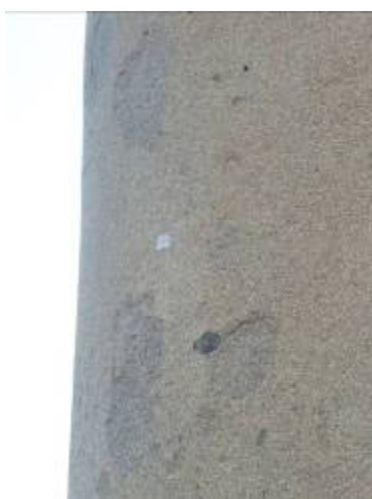
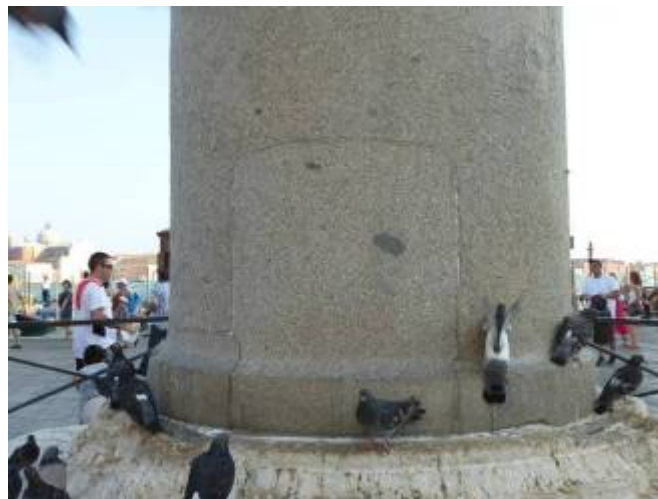
Sur la place San Marco de Venise, on trouve la colonne de granite gris de grande dimensions soutenant le lion, symbole emblématique de la ville, accueillant les bateaux qui s'approchent de la cité. En observant avec attention la colonne, la surface de cette dernière présente également une grave dégradation par desquamation et desquamation en plaque. On peut également observer des réparations ponctuelles de remplacement du matériau à la base de la colonne, qui correspondent certainement à des interventions visant à résoudre ce problème dans les zones les plus touchées.
